POROČILO

1 UVOD

Ker je obstoječa brv dokaj neugodna z vidika sočasnega prehoda ljudi z invalidskimi in otroškimi vozički ter pešcev, sočasno pa predstavlja tudi znatno oviro v primeru poplav, se je Občina Cerknica odločila za njeno zamenjavo. Predvidena je izvedba ločne konstrukcije.

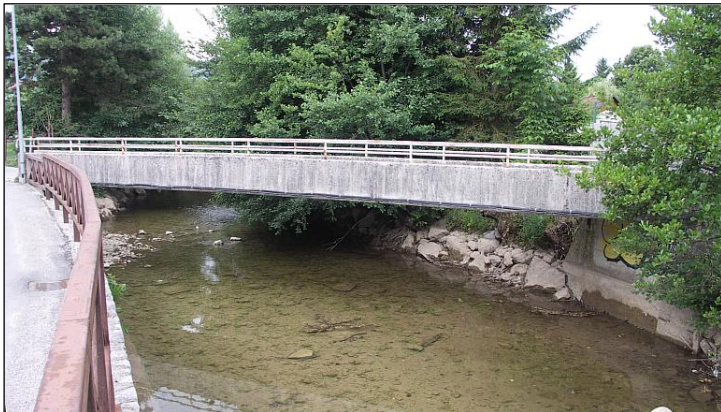
Slika 1: betonska brv – pešpot pri tržnici

so brežine na desnem bregu in brežina na levem bregu pod brvjo približno do polovice višine brežine obložene s suho zložbo iz lomljenca, pas nad skalami pa je poraščen z drevesno in grmovno zarastjo. Betonska peš brv se nahaja 90 m pod regionalno cesto in poteka poševno preko Cerknjščice. Njena nosilna konstrukcija ne sega bistveno v sam pretočni prerez reke, problematična pa je lahko njena polna ograja, ki ob pretokih, ki segajo nad nivo okoliškega terena, predstavlja precejšnjo oviro toku vode.

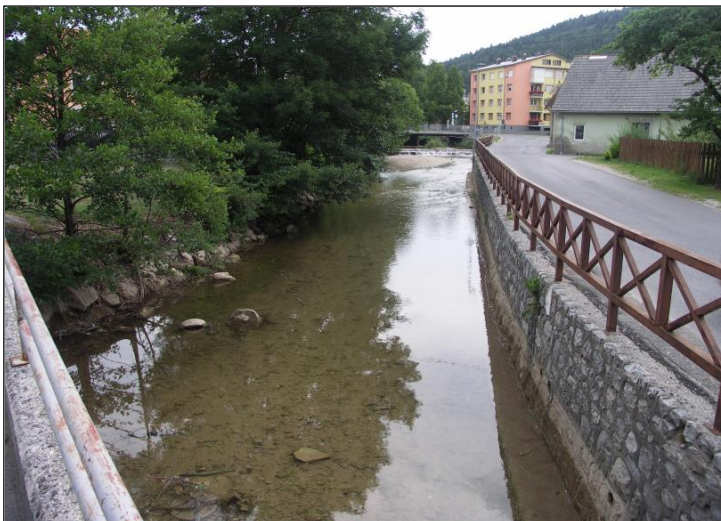
Slika 2: struga Cerknjščice gorvodno od brvi

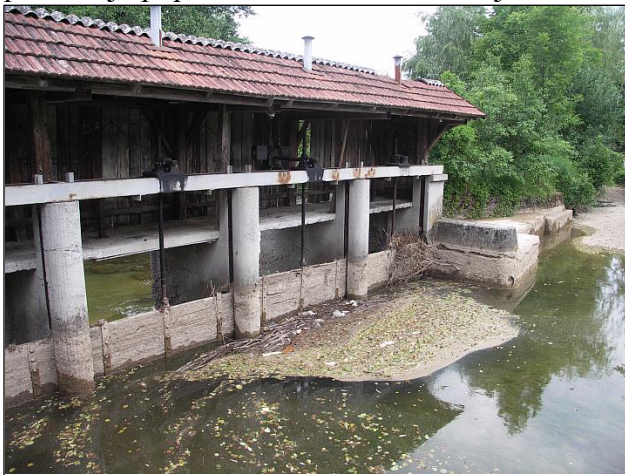
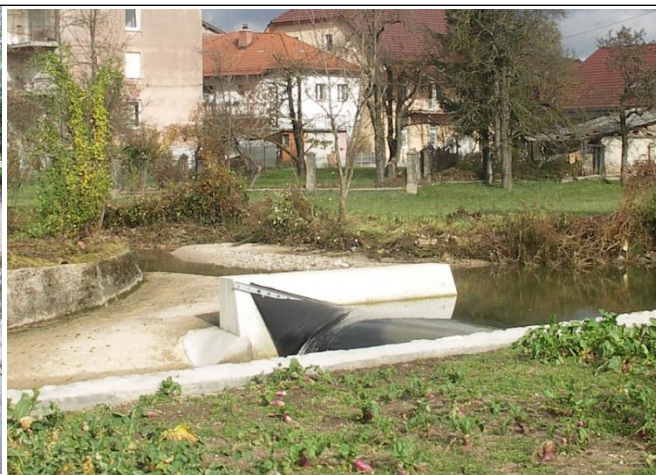
Slika 3: prvotni jez na Cerknjščici s serijo zapornic (levo) in novi mehki jez (desno)

80 m dolvodno od betonskega mostu je na strugi Cerknjščice izveden mehki jez. Le-ta je v letu 2013 nadomestil fiksni jez z zapornicami, ki je bil dotrajan, predstavljal pa je tudi veliko možnost kopičenja plavja na nosilni konstrukciji serije zapornic in s tem veliko možnost povečanja poplavne nevarnosti v bližnji okolici.

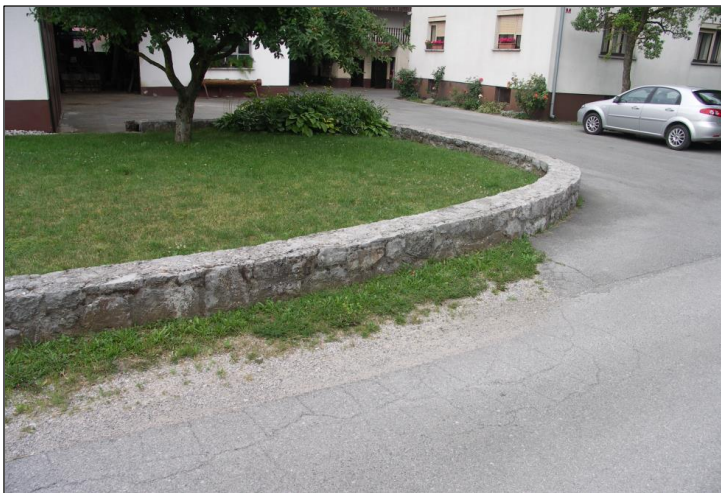
Slika 4: zid vzdolž Ceste na Jezero

na Jezero, preusmeri nazaj proti strugi Cerkniščice. To bi bilo možno narediti z izvedbo cca. 30 cm visoke grbine na cesti, približno na mestu, kjer se zaključi nižji obstoječi betonski zid, ki poteka vzdolž južne (zaledne) strani Ceste na Jezero (Slika 4). Vrh grbine naj bo 10 cm nižji od vrha zidu na njunem stiku. Na drugi strani ceste pa se vzdolž ograje (Slika 5) predvidi ravno tako 30 cm visoka prepreka v obliki manjšega nasipa, nižjega zidu, robnika, ... Na mestu dostopa na parcelo med cesto in strugo Cerkniščice (št. 59/2 in 61/1) se predvidi možnost postavitve montažne protipoplavne zaščite (lesen plošč vstavljene med železna profila,

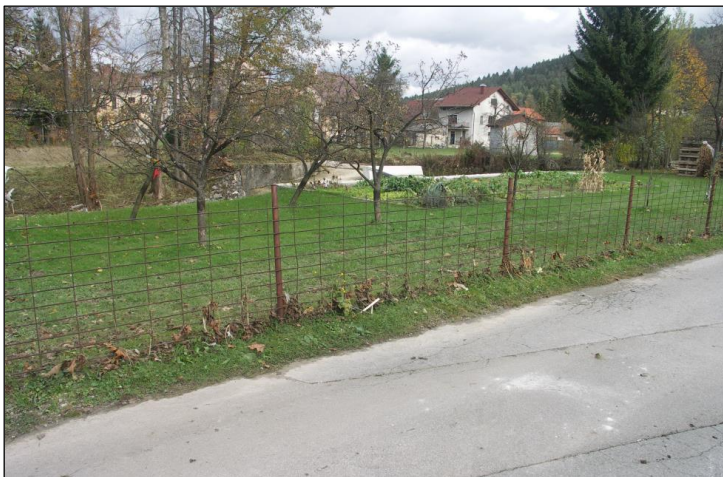
Slika 5: ograja vzdolž Ceste na Jezero, kjer predlagamo izvedbo grbine/prepreke višine ~30 cm; na ograji sledi poplavnih vod 2014

protipoplavne vreče ali druga primerljiva rešitev – npr. polna vrata do višine 0.4 m). Ureditev se na zaključku ograje (pri nadstrešku) nadaljuje pravokotno proti strugi in se zaključi na vrhu brežine Cerknjščice.
